En dokumentasjon fra Norges Handikapforbund Bergen og Regionskontoret.

BYBANEN

Bakgrunn

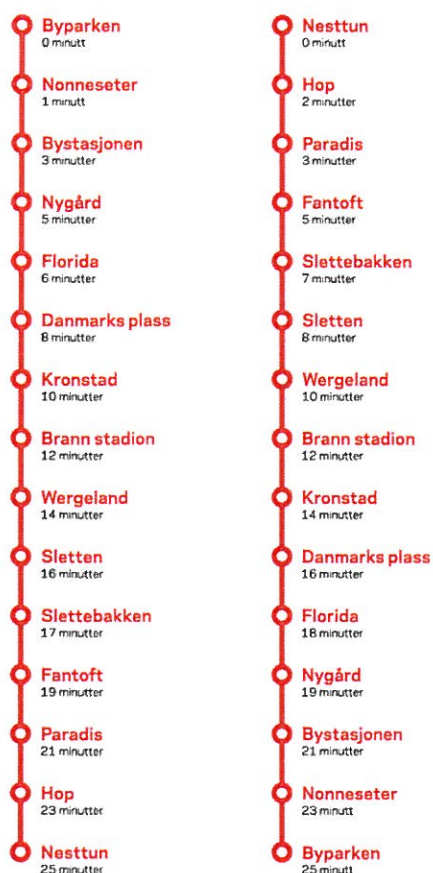
Stasjonene-perrongene

Hva har vi funnet? Det er nivåforskjell både vertikal og horisontal mellom perrong og bybanevogn. Det er ikke bra og dette ble lovet utbedret i løpet av sommeren ved at det skulle legges en gummilist mellom bane og perrong. Gummilistene er bestilt fra det tyske selskapet Staedler og vil iflg. Sk ta noe lenger tid enn først oppgitt.

Noen stasjoner vært ok ca 2 cm mens verstingene har hatt opptil 7,5 cm avstand. Ved høydeforskjellene som har vært målt er Bybanen høyest. Avstanden mellom perrong og bane har også vært avhengig av antall passasjerer om bord og om bybanen står delvis i nedoverbakke. Det er også merkbart at bane/perrong jevnes ut ved antall passasjerer om bord. Undertegnede tok nettopp en tur med Bybanen fra Nesttun til Byparken tur/retur. Det var merkbart at bane-/perrong lå helt parallelt ved mange personer om bord. Ved full bybane har noen av våre reisende hatt problemer med å ikke komme seg av banen. Flere har meldt at ved få passasjerer om bord er avstanden såpass stor at en vil ha problemer med å komme av pga rullestolen kan tippe forover. I testperioden har vi vært heldig med at vi har hatt fint vær. Noe annet vil være når dekket er vått vær pga glatte metallister som er inngangen til banen.

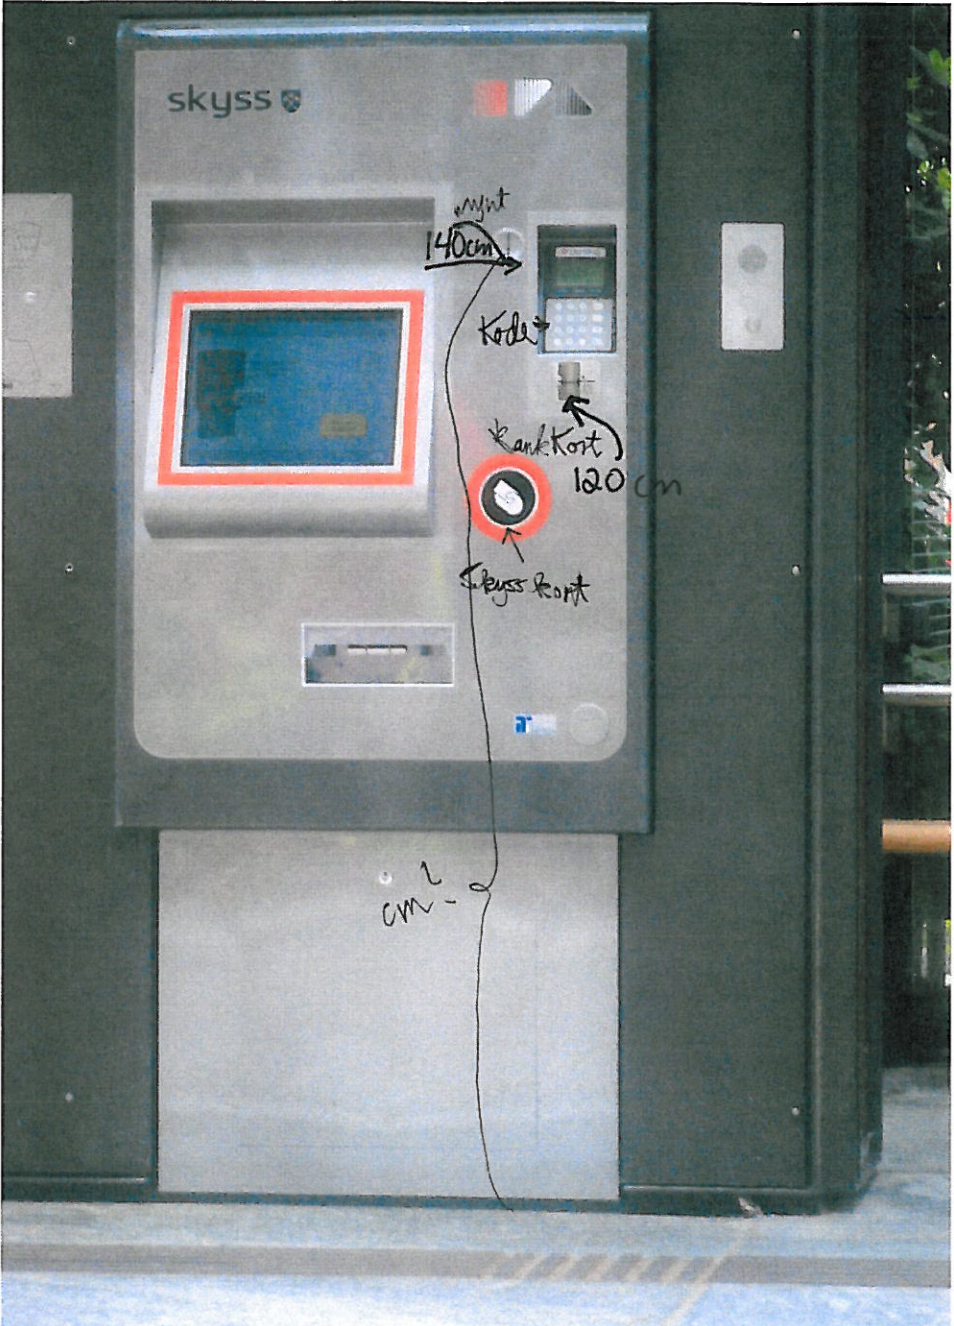
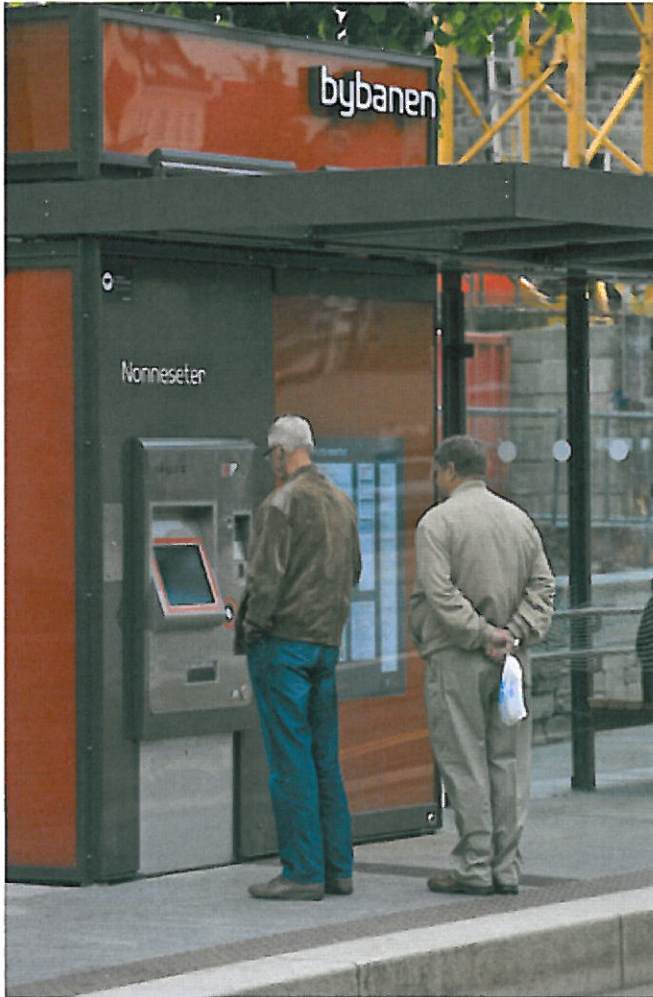
Dette er de betalingsautomatene som er standard for Skyss og bybanen i dag. Bildet er tatt på Nesttun stasjon.

Vi har her målt høyde fra perrong og opptil inntasting av kode ved betaling med kredittkort og innlegging av mynter. Vi har i tillegg målt avstanden opp til inputting av kredittkort. Personene i bildet til høyre er bare tilfeldige passasjerer som en ser ikke noe problem for vanlige folk.

Derimot er betalingsautomatene ikke universelt utformet. Synshemmede kan ikke bruke de ved egen hjelp. Det er en berøringsordning på skjerm som kun gir deg veiledning forutsatt at du ser teksten. Automatene er høyere enn standard. Det betyr at punktet for input av kontanter/kort er for høyt for en som sitter i rullestol. Dette ble tidlig i byggefasen gitt beskjed om fra funksjonshemmedes interesseorganisasjoner.

For høy for rullestolsbrukere!

Norges Handikapforbund anbefaler 0,7m og maks 1.1 m.

- Trinnfri adkomst. Ingen hindringer frem til automaten. Plant underlag. Minimumplass: 1,6 x 1,6 m.
- Betjeningshøyde mellom 0,7 og 1.2 m passer for både stående og sittende. NHF anbefaler 1.1 m som maks høyde.
- Sikkerhet: Skjerming av tastatur slik at koden beskyttes.
- Tydelig skjermbilde med gode kontraster og skjerming mot refleks fra sollys.

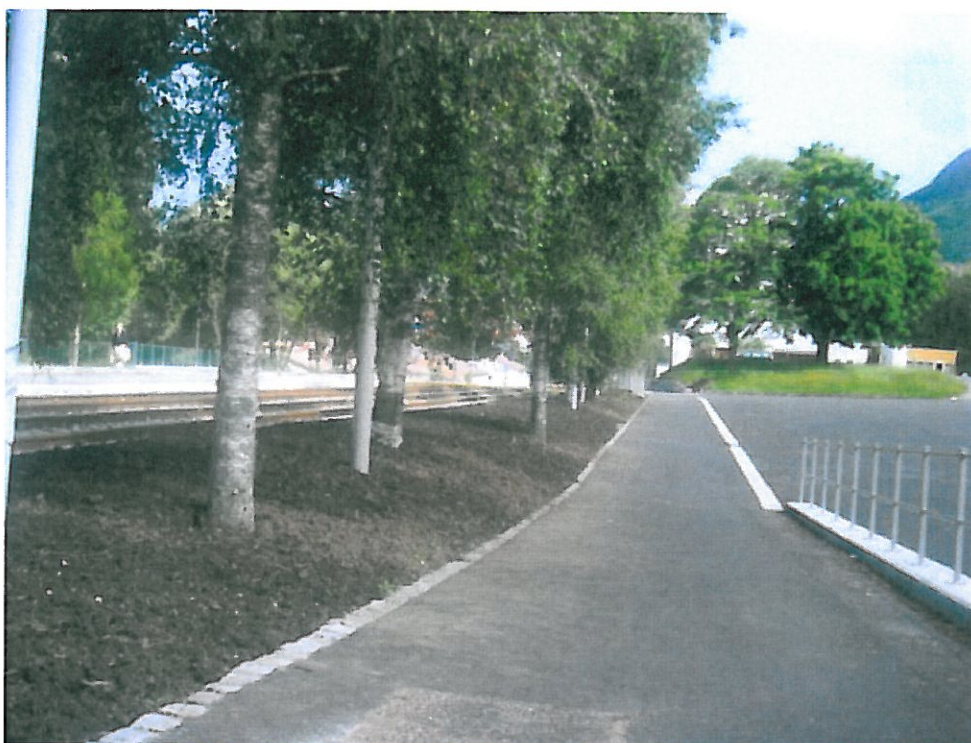
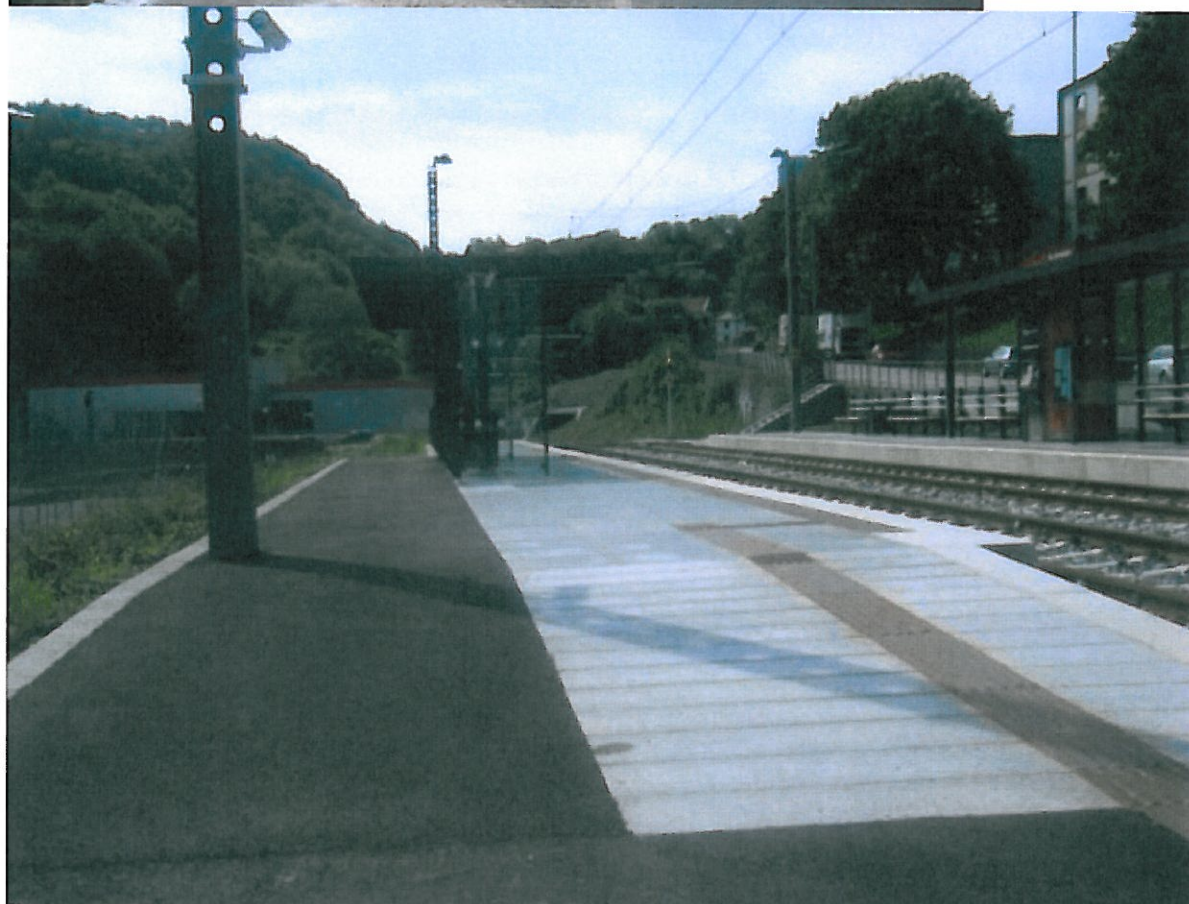
Slettebakken.

Flat og fin adkomst.
